Avtor: Povhe navtika, Tadej Povhe

Obnoviti ali kupiti novo – 2.del

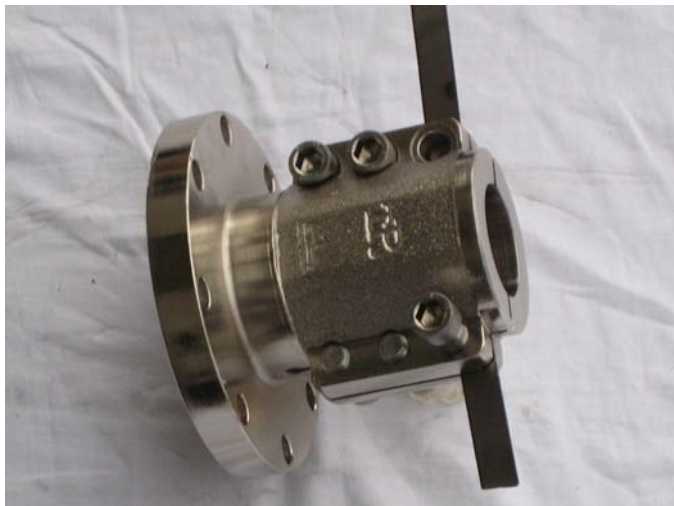
Slika 3: Vstavimo jekleno ploščico, za potrebe demontaže

Če je pri demontaži prerezanih tornih prirobnic kljub odstranjenim vijakom v pestu prirobnice trenje med gredjo in prirobnico tako veliko, da jo je nemogoče sneti z gredi, si pomagamo tako, da v režo v prirobnici vstavimo tanko **jekleno** ploščico (3). Nato ponovno vstavimo vijake z nasprotne strani ter jih pričnemo postopno privijati. Ko vijaki naležejo na vstavljeno

jekleno ploščico, se prirobnica razširi, tako da jo lahko brez težav snamemo z gredi. V primeru, da vstavljena ploščica ni jeklena oziroma ni dovolj trdna, lahko s privijanjem vijakov v ploščici ustvarimo odtise, ki dodatno otežijo njeno odstranitev.

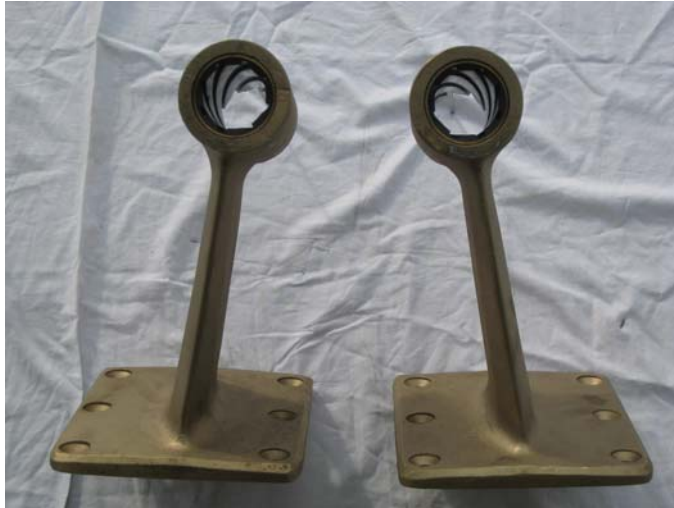
Slika 6: Nosilec vijaka oziroma pogonske gredi za motorni čoln z gumijastim ležajem (vijačenje na trup plovila)

Poleg kakovosti materiala je za nemoteno in dolgotrajno delovanje pogonskega sklopa pomembna tudi izvedba nosilca vijaka (6). Starejše izvedbe nosilcev ladijskih vijakov so vijačene neposredno na trup plovila in jih je danes že razmeroma malo, medtem ko v novejšem času nosilci ladijskih vijakov potekajo skozi trup plovila in so pritrjeni ter oplastificirani z notranje strani plovila. Zaradi trdnosti pogonskega sklopa je priporočljivo, da je nosilec vijaka zaplastificiran v trup plovila, če pa je ta vijačen na trup, je treba zagotoviti kar se da veliko naležno površino. V nosilec vijaka ali v ležaj v statveni cevi je navadno tesno vstavljen gumijasti ležaj, ki ne zahteva nobenega vzdrževanja, ko pa je obrabljen, zahteva zamenjavo. Navadno so ležaji narejeni iz bronastega ohišja, na katerega je z notranje strani vulkanizirana guma z ravnimi oziroma vijačnimi žlebovi (7). Utori oziroma žlebovi v gumi omogočajo, da skozi ležaj teče voda, ki deluje kot mazivo (hladi in maže), hkrati pa izpere tudi nečistoče, ki zaidejo med gred in ležaj. Zadnja leta se vgrajujejo gumijasti ležaji z vijačnimi žlebovi, še posebno v primeru hitro vrtečih se pogonskih gredi, kjer so potrebe po hlajenju in mazanju večje. Gumijasti ležaji z vijačnimi žlebovi nudijo boljše naleganje gredi v ležaju, saj gred nikoli ne more obležati v spodnjem žlebu, temveč se nasloni na več žlebov hkrati, kar omogoča manjšo obrabo ležaja, saj je pretočnost vode skozi ležaj večja. Dodatno pospešeno hlajenje in mazanje ležaja omogoča tudi narava zavitosti žlebov, ki lokalno ustvari podtlak v ležaju, kar povzroči povečanje hitrosti. Boljše ko je mazanje in hlajenje, manjša je obraba ležaja.

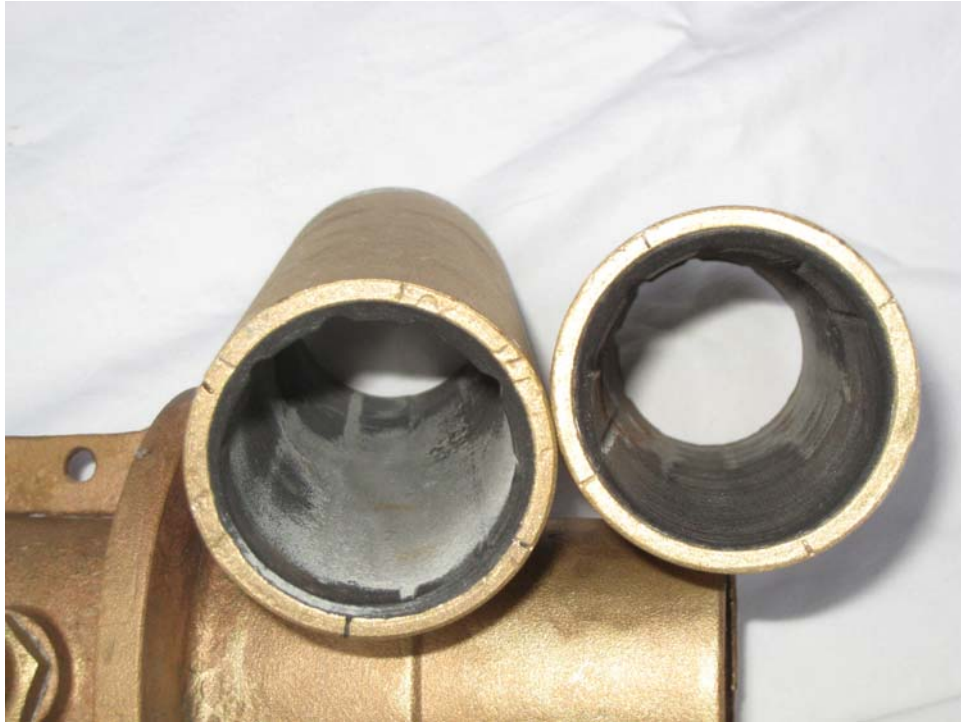
Slika 8: Obrabljeni gumijasti ležaj v nosilcu vijaka – nujno potreben menjave
- možnost vibracij, slabo naleganje in hlajenje, povečano trenje
