**Avtor: Povhe navtika, Tadej Povhe**

## **Obnoviti ali kupiti novo – 3.del**

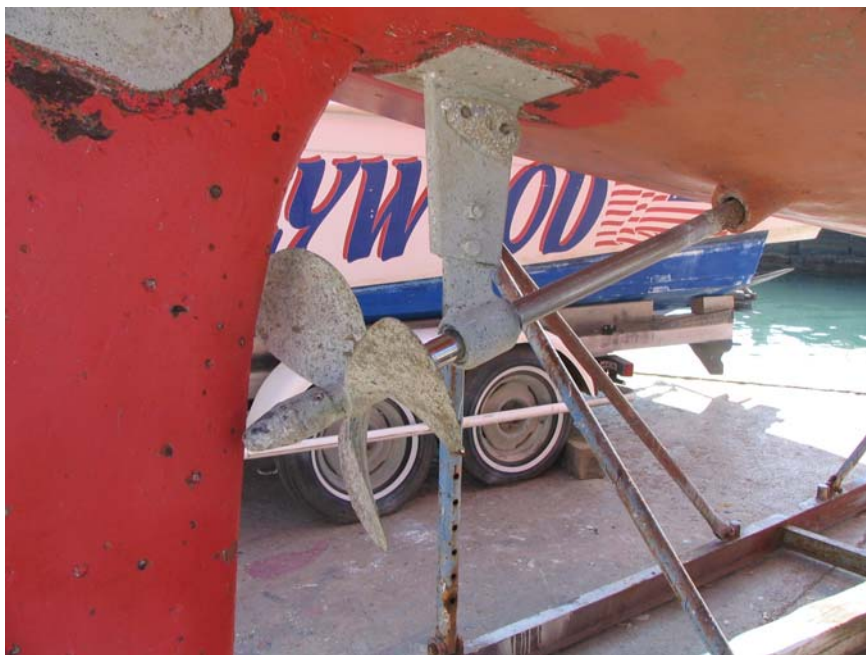
Slika 1: Poškodbe na stabilizatorju krmila - vdor vode in poškodbe na mestu vpetja nosilca vijaka

Poškodbe se lahko pojavijo tudi na krmilu ali stabilizatorju samem. V času pred dvajsetimi leti so ljudje pri gradnji plastičnih bark v največji meri uporabljali poliestrsko smolo in steklena vlakna oziroma mato, kot polnilo npr. krmila ali stabilizatorja pa pogosto les, ki ga je bilo razmeroma enostavno dobiti in je bil za tiste čase lahko polnilo.

Vendar les dolgoročno ni obstojen, saj ko pride v stik z vodo tudi sčasoma zgrije. In prav to je navadno razlog za nujno obnovo delov, ki kot polnilo vsebujejo les. Les se v notranjosti krmila preko vrhnjega poliestrskega sloja z leti navzame toliko vode, da se razširi in s tem napenja in obremenjuje ovoj krmila z notranje strani navzven. Poškodbe vrhnjega sloja krmila oziroma njegovega stabilizatorja so potem vidne kot razpokana ali nabrekla plastika, ki morski vodi nato omogoči neposredno prodiranje v notranjost krmila.. Zato so večje poškodbe na plastiki, ki jih brez težav opazimo s prostim očesom, že znak potrebe po celoviti obnovi krmila in ne le zgolj krpanju plastičnega ovoja, ki sam ne more nositi nobenih obremenitev. Dodaten kazalnik notranjih poškodb bodisi krmila ali stabilizatorja krmila je iztekanje vode iz notranjosti krmila ob dvigu plovila iz vode, kar pomeni, da je notranjost krmila že bila v stiku z vodo, les pa je pričel gniti.

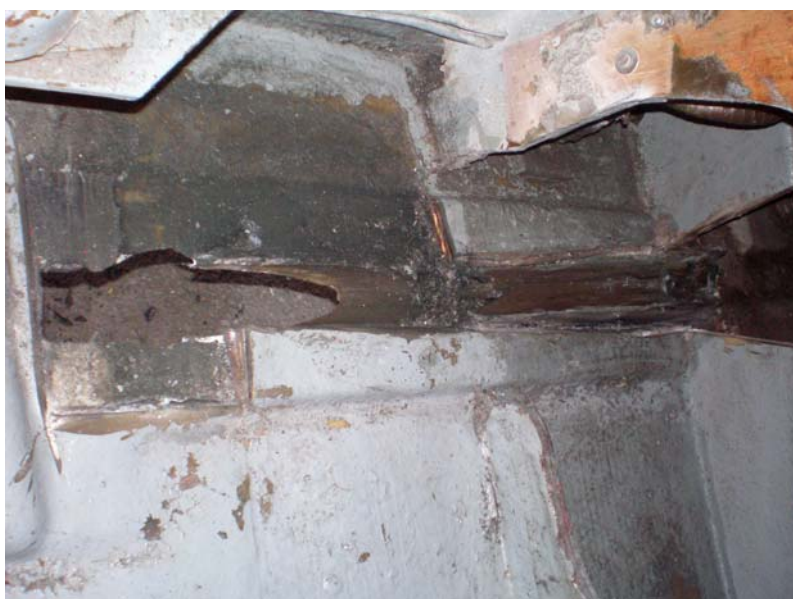
Slika 2: Demontaža statvene cevi s primernim orodjem

Pri tem je pomembno, da mesto vgradnje statvene cevi pravilno pripravimo. S primernim orodjem izrežemo del dna plovila (2), kjer bo oplastificirana nova statvena cev, in bližnjo okolico obrusimo do osnovnega materiala, saj bomo le na tak način zagotovili dobro sprijemanje novega materiala s starim. Pri tem moramo v celoti odstraniti vrhnji premaz in gelcoat, tako da so nitke steklene tkanine (mate) jasno vidne (4). Pred ponovnim plastificiranjem je potrebno odstraniti tudi morebitne masti, silikone in olja, ki so se morda med delom naključno pojavila na tem mestu, kar storimo z ustreznimi čistili in topili. Statvena cev mora biti dovolj velikega premera, sicer lahko ob nenatančni montaži in nemirnemu teku motorja prihaja do ropota ob prestavljanju v prestavo in iz nje. Ropot je posledica zadevanja pogonske gredi ob statveno cev zaradi premajhne zračnosti, zato naj bo med pogonsko gredjo in statveno cevjo min. 7 mm prostora na vsaki strani. Priporočljivo je, da se izbere statveno cev ustreznega premera in da bo nanjo kasneje mogoče brez reducirnih elementov namestiti tudi gibko cev (manšeto) za absorbiranje vibracij. Potrebno je poskrbeti, da je statvena cev glede na pogonsko gred tudi ustrezno centrirana in da je v notranjost plovila nameščena tako, da bo njeno eventualno rezanje potrebno le na zunanji strani plovila. V primerih, ko je v statveno cev vgrajen ležaj oziroma se statvena cev na vodni strani zaključuje s prirobnico,

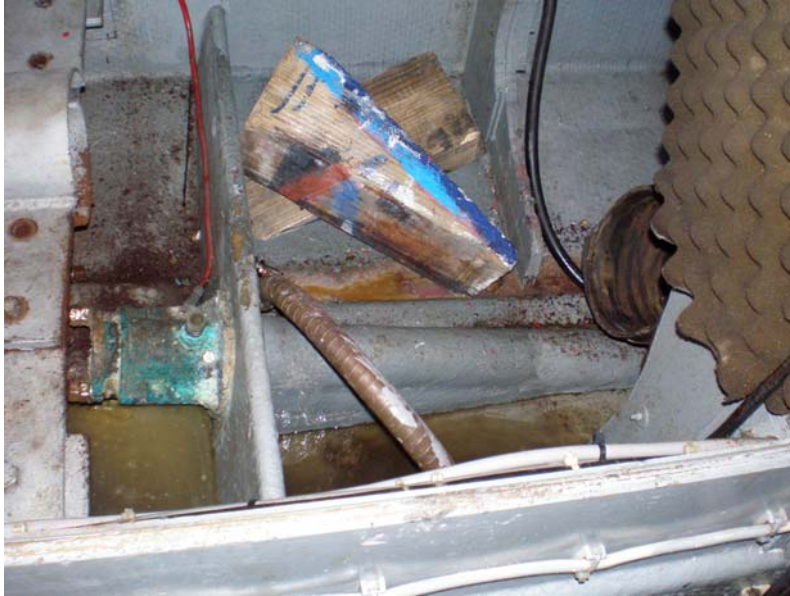
Slika 3: Star sistem tesnjenja z vrvico, v celoti oplastificirana statvena cev

Statvena cev je eden izmed elementov, ki ga navadno v dvajsetletnem obdobju tudi zamenjamo. Najpogostejši razlogi za zamenjavo statvene cevi so: menjava starega tesnilnega sistema na vrstico z novim, sodobnejšim (suhi tesnilni sistem in drugi moderni sistemi), vgradnja motorja z večjo močjo ter nova gred in korozijske poškodbe statvene cevi. Oba prvo navedena razloga navadno zahtevata tudi večji premer statvene cevi, zato je njena zamenjava neizbežna.

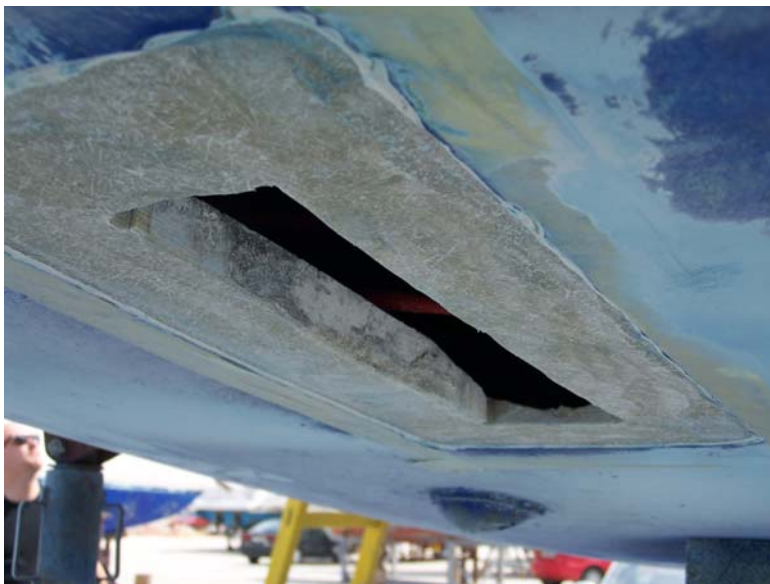
Slika 4: Priprava montažnega mesta – odstraniti vrhnji premaz in gelcoat, tako da so nitke steklene tkanine (mate) jasno vidne

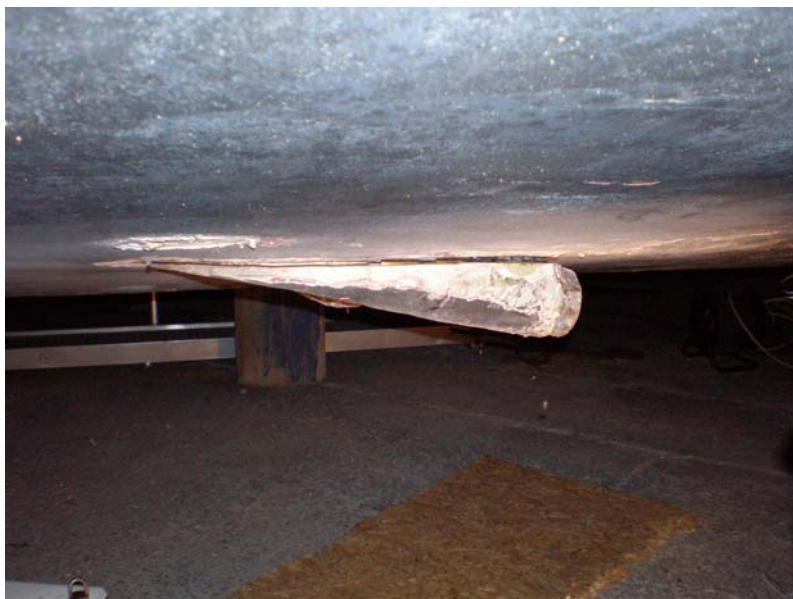
Slika 5: Statvena cev pri motornem čolnu – potrebna zamenjave

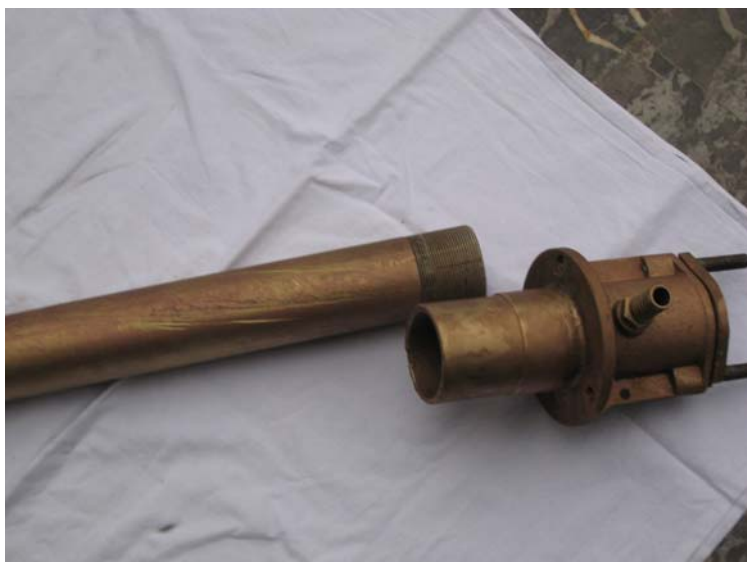
Slika 6: Star tesnilni sistem s statveno cevjo – slaba kakovost (korozijske poškodbe)

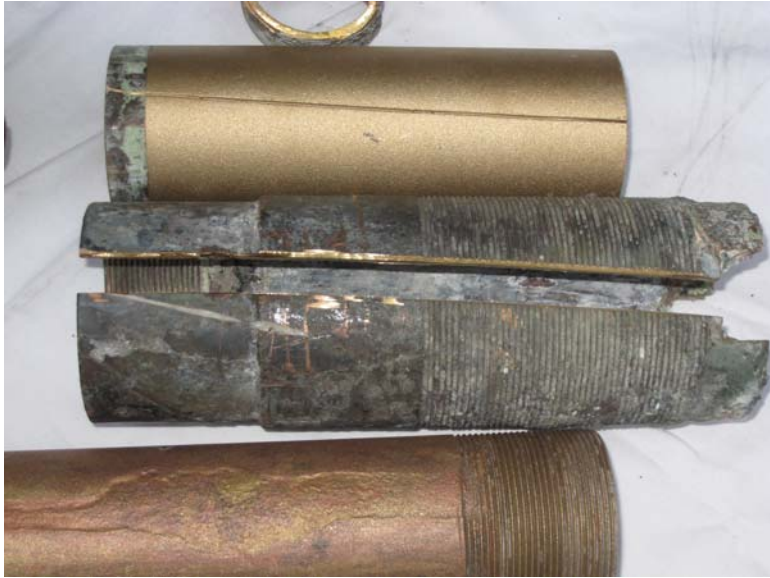
Slika 7: Korozijske poškodbe na statveni cevi in reducirnih elementih

Niso pa problematična le zgoraj navedena mesta, pogosto so poškodovani tudi elementi, ki so vgrajeni oziroma oplastificirani v plovilo. Na elementih največkrat zaznamo korozijske poškodbe v obliki razjed in majhnih luknjic.
